## INFORME

CMPC Nº 002/2016

### QUEDA DE ÁRVORE DE GRANDE PORTE (FIGUEIRA FRONDOSA)

**REMOÇÃO DE ÁRVORE CAÍDA PELA AÇÃO DE CHUVA FORTE**

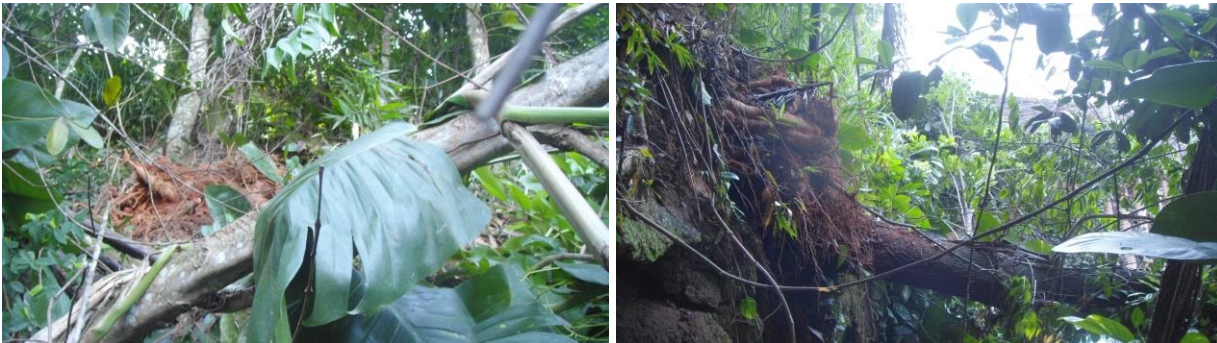
As fotos documentam tombamento de árvore sobre o telhado da casa da Fração E-09, pela ação da chuva forte da madrugada de 23/01 p.p:
