## RELATÓRIO

CMPC Nº 003/2015

### **BANHEIRA DE HIDROMASSAGEM COM POTENCIAL CRIADOURO DE *Aedes Aegypti***

Angra, 21/10/2015

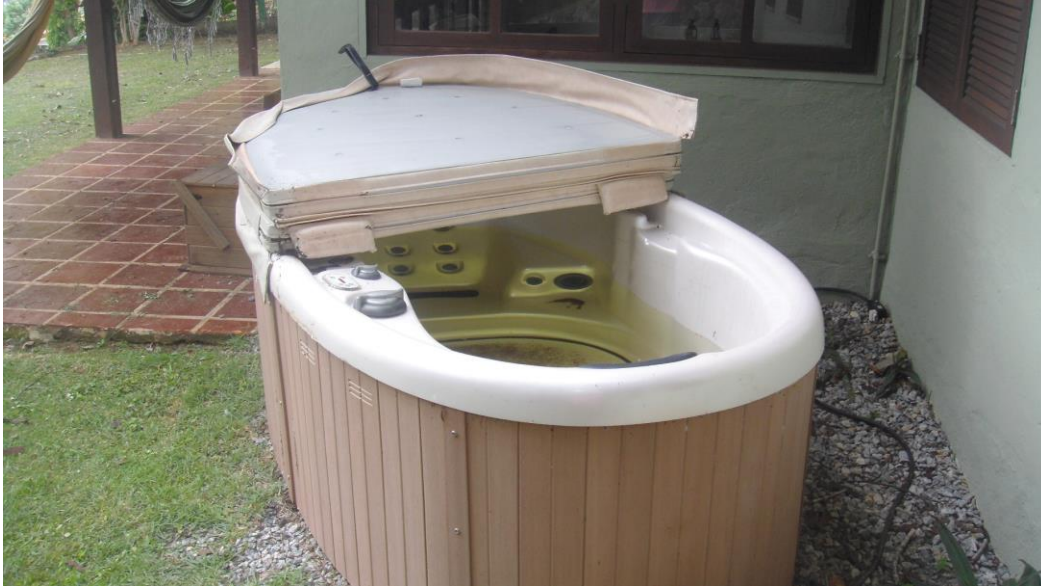
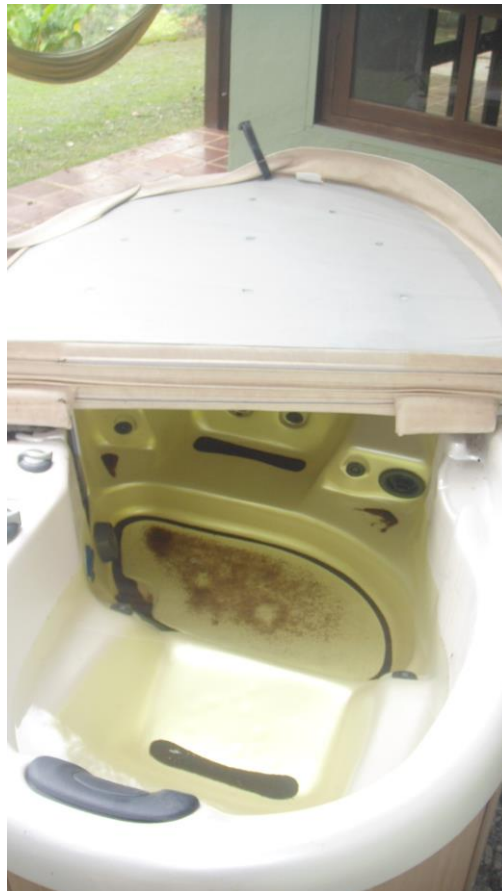
**Fotos Documentais:****BALHEIRA DE HIDROMASSAGEM – FRAÇÃO C-25**

*Durante os serviços de manutenção de áreas verdes realizados pela equipe do Condomínio em 21 deste, foi identificada retenção de água em banheira de hidromassagem na FRAÇÃO C-25. Na ocasião não foi encontrado larvas do mosquito, contudo a coloração esverdeada da água é proveniente da presença de algas que ainda não trazem prejuízos diretamente à saúde humana, mas é um indicador da falta de manutenção na qualidade da água e que estaria dificultando o trabalho de combate à dengue desenvolvida pelo Município de Angra dos Reis.*

***A equipe de manutenção de áreas verdes esgotará a água retida na banheira de hidromassagem e borrifará cloro na superfície molhada da banheira como medida preventiva de combate à evolução de ovos para larvas de possíveis mosquitos.***

***Recomendamos para que os responsáveis mantenham o tratamento das piscinas semanalmente com água sanitária, hipoclorito ou cloro; mantenham as áreas limpas com a retirada de materiais em desuso e verificar sempre equipamentos se não têm água retida. A Administração do Condomínio em manter um LIVRO DE REGISTRO para inspeção semanal da Vigilância Patrimonial e Equipe de Manutenção das Áreas verdes, de possíveis focos.***

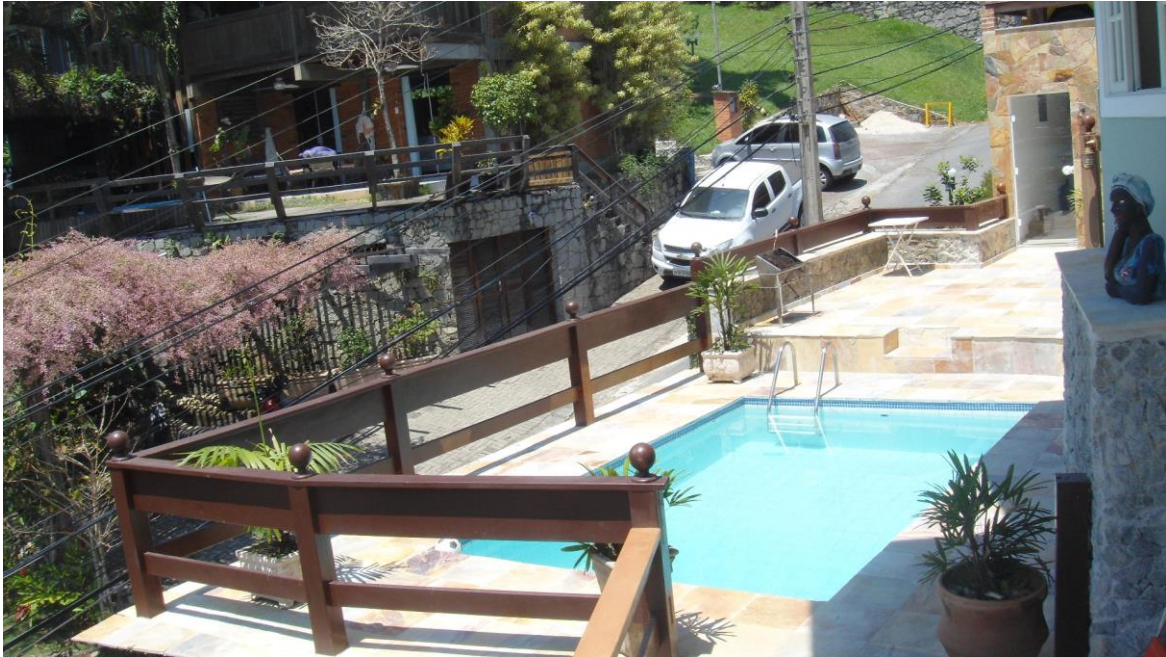
## ÁREAS BEM CUIDADAS E PISCINAS COM MANUTENÇÃO ADEQUADAS NÃO OFERECEM RISCOS À SAÚDE – FRAÇÃO B-04
