## RELATÓRIO

CMPC Nº 006/2015

### **ACÚMULO DE LIXO COM POTENCIAL CRIADOURO DE *Aedes Aegypti*, ANIMAIS PEÇONHENTOS E ROEDORES.**

Angra, 04/11/2015

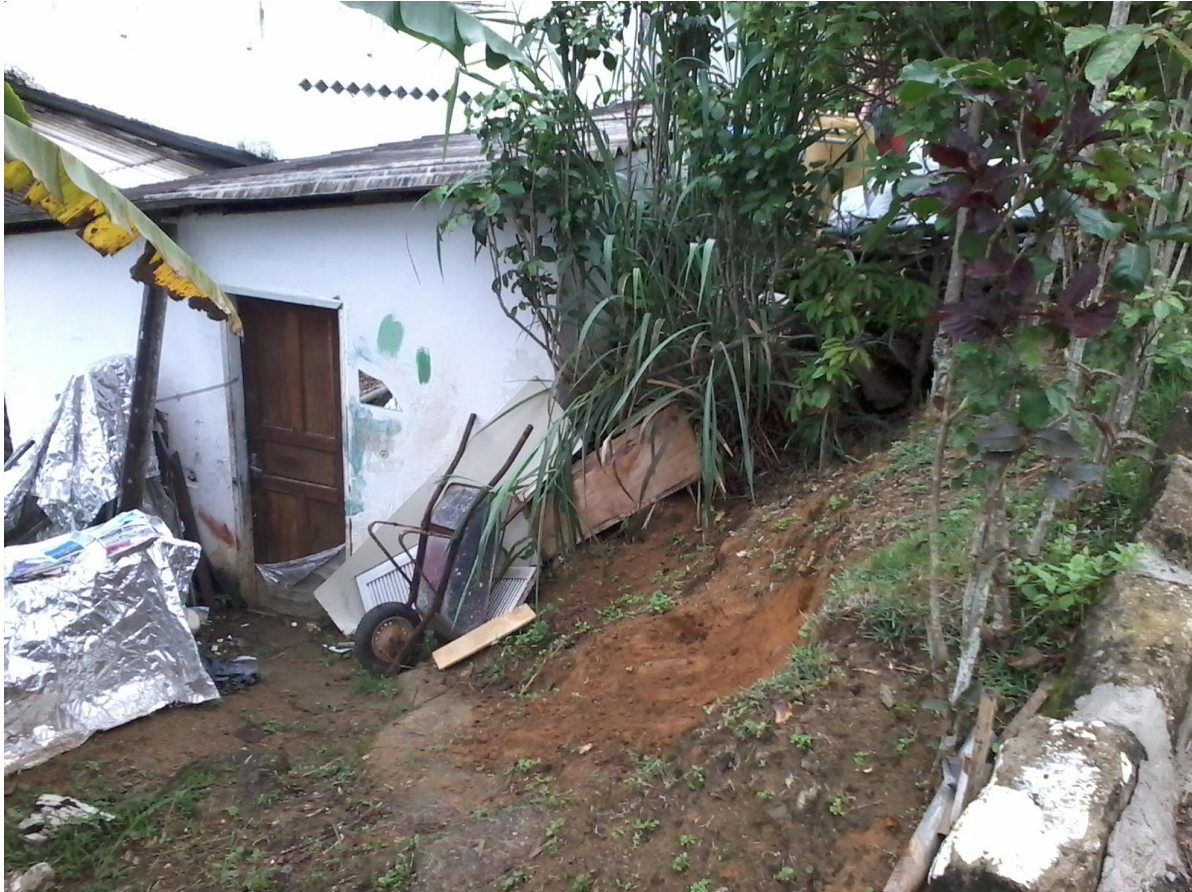
- A remoção de argila do talude compromete a estabilidade, facilitando erosão e possível desmoronamento da via de acesso à montante;
- Sobras de construções, equipamentos e ferramentas amontoados são abrigos de roedores, animais peçonhentos e proliferação de mosquitos.

*Faz-se necessário a remoção do entulho, capina geral, recomposição do talude e direcionamento de águas pluviais para canaletas de drenagem.*

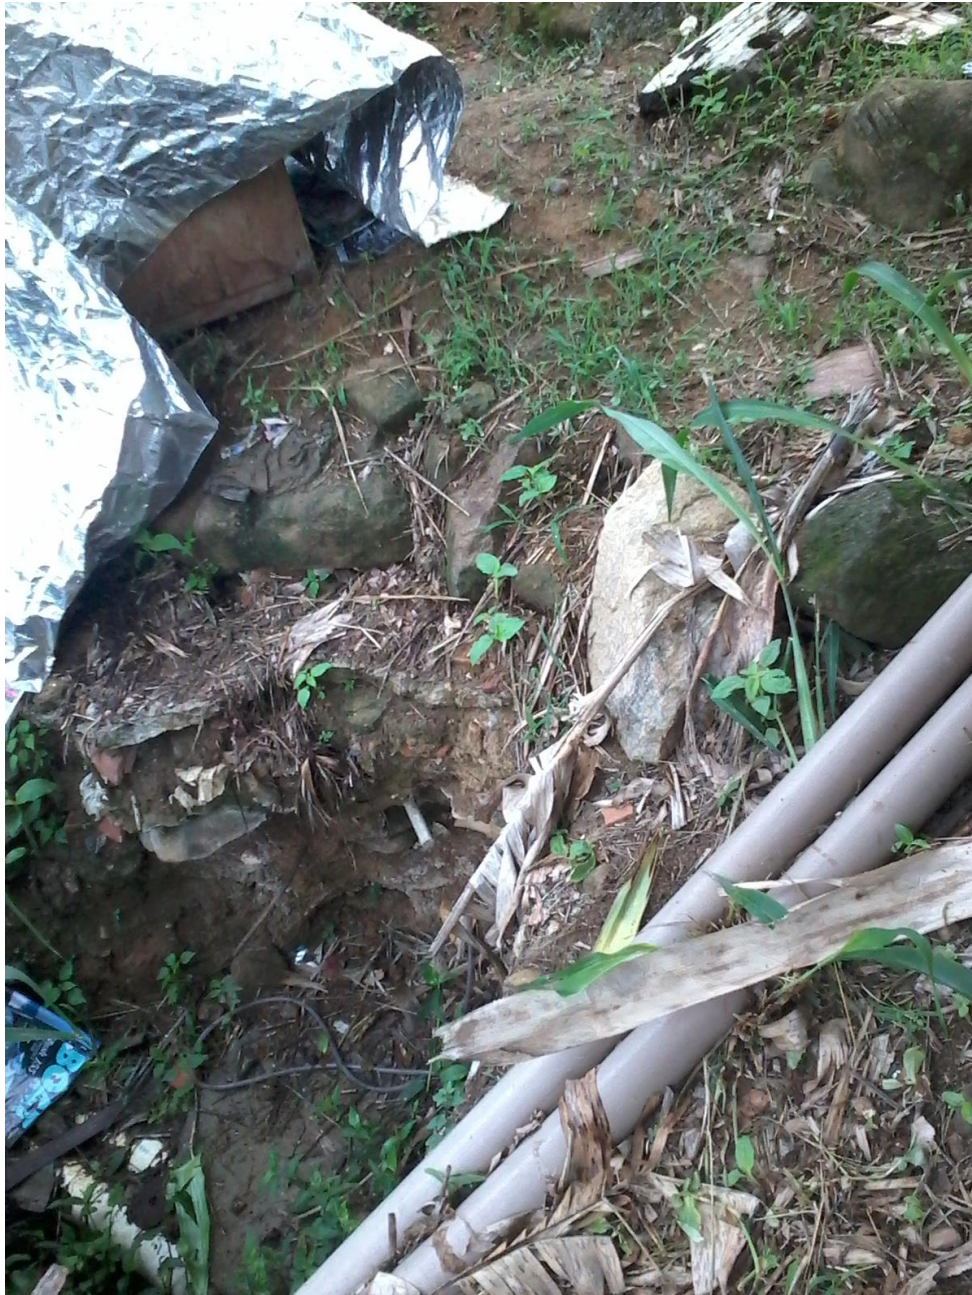
- *Tampa de fossa aparente com várias conexões, facilita proliferação de baratas que acabam por migrar para residências do entorno.*

*Faz-se necessário corrigir com assentamento de mais um (01) anel de manilha e aterro para regularizar o patamar em menos 20 cm, do nível da soleira da porta do cômodo.*

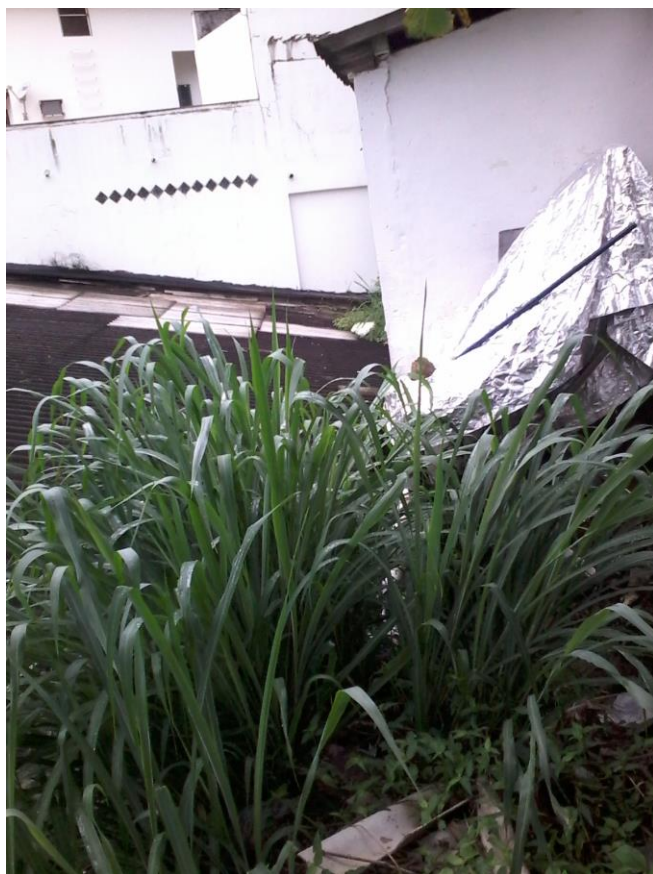
*O acúmulo de mato e entulho comprometem a infraestrutura da garagem de barcos, oficina e almoxarifados do Condomínio Marina Ponta do Cais.*

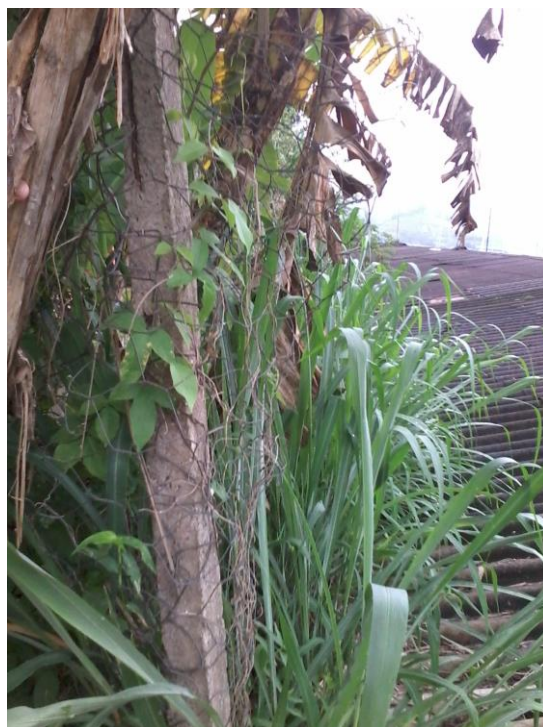
*Habitat atrativo aos roedores, animais peçonhentos e proliferação de mosquitos.*
