RELATÓRIO

CMPC Nº 007/2015

ACÚMULO DE LIXO COM POTENCIAL CRIADOURO DE *Aedes Aegypti*, ANIMAIS PEÇONHENTOS E ROEDORES – FRAÇÃO A-01.

*Proliferação de mosquitos, roedores e animais peçonhentos.
Deterioração do patrimônio particular compreendido FRAÇÃO A-01.*

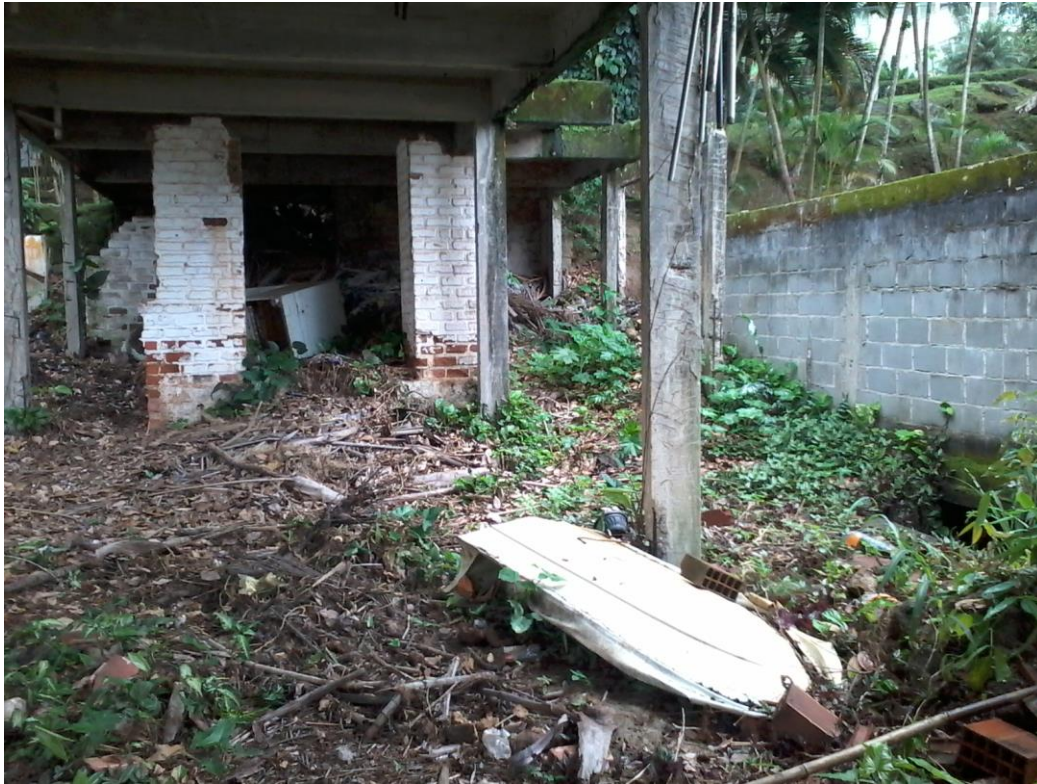
Sob a estrutura armada de laje e colunas, resto de alvenaria de demolição inacabada, utilizada como depósitos de materiais descartáveis, sobras de obras e matéria orgânica, favorecem proliferação de roedores, animais peçonhentos e insetos que põem em risco a saúde pública.

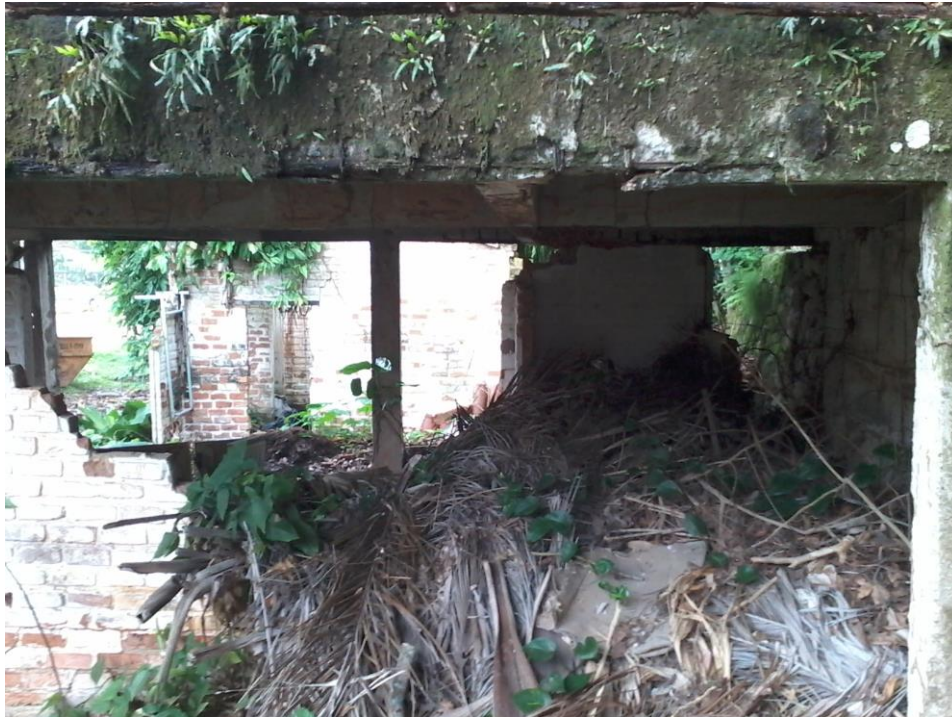
As estruturas armadas comprometidas de corrosões têm os riscos iminentes de queda de placas de concreto, ou mesmo parte da estrutura com riscos à vida humana.
