CLASSE
URBANÍSTICA
E DE RISCO

CMPC Nº 003/2016

DERRAMAMENTO DE ÓLEO DIESEL EM VIA DE ACESSO

Contaminação do pavimento asfáltico com óleo diesel na subida de acesso a parte alta do CMPC e à Praia do Café.

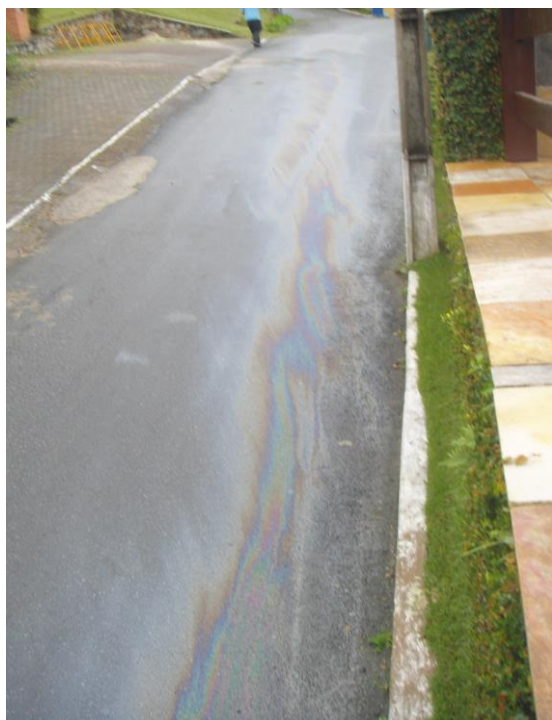
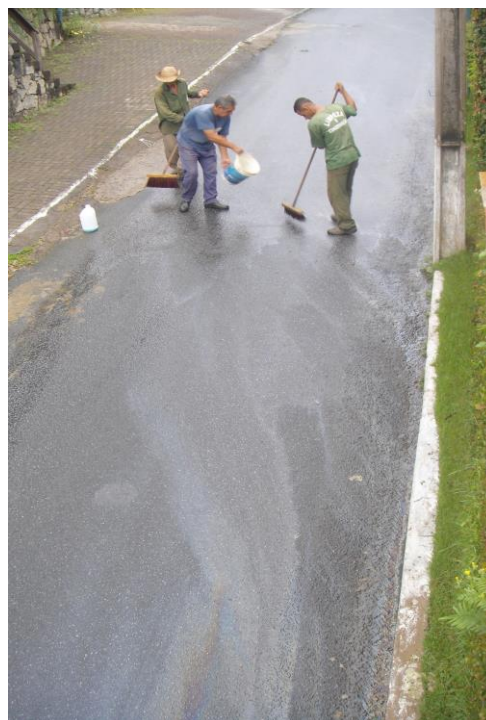
FOTOS DOCUMENTAIS

As fotos constataam o derramamento de óleo diesel na subida para a Praia do Café. Do trecho contaminado, compreende bifurcação de acesso à Garagem de Barcos com a subida para a Praia do Café até 2/3 da rampa, onde observa o ponto de tombamento de provável recipiente (bombona) com óleo diesel, aparentemente transportado em caçamba.

Do ocorrido, pode-se inferir de transporte inadequado de óleo diesel armazenado em bombona que teve o seu tombamento no ato da curva de subida, por estar solta na caçamba e/ou mal tampada, ocorreu o derramamento. O veículo parou no 2/3 da subida, local aonde foi identificado maior volume derramado, verificado o ocorrido e

tomada às providências de conter o derramamento, prosseguiu percurso ainda deixando alguns pingos no acesso a parte alta do CMPC.

O óleo derramado e com o tempo chuvoso deixou o pavimento asfáltico escorregadio com riscos de derrapagens e colisões, o que foi necessário lavar com detergente e cloro.

Em tempo seco e sob o sol forte, reagiria quimicamente com a solução asfáltica (betume), e passaria a segregar o concreto asfáltico formando buracos ou panelas.

Às 08:00 horas a equipe de Meio Ambiente já se encontrava mobilizada para as medidas necessárias. Os 25 minutos seguintes foram gastos pela equipe na dispersão das partículas com uso de detergente e cloro. Foram tomados os cuidados necessários para que não ocorresse contaminação de corpos hídricos.
